**Herzog Ingenieure ETH/SIA**

# **Hochwasserschutz Hasliberg / Meiringen**

**Mitwirkung vom Juni 2006**

Bericht b-1060-2, 18. Juni 2006

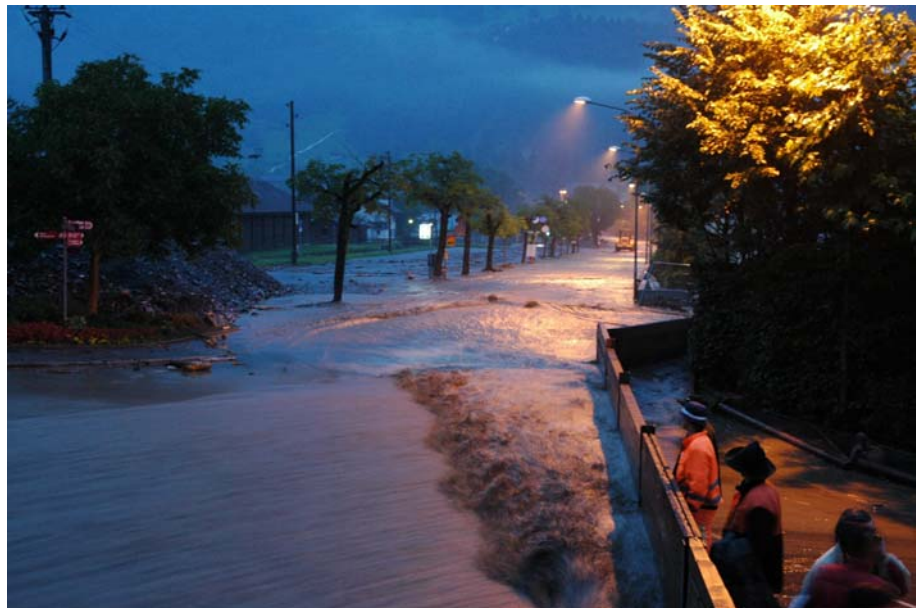
## **Titelbild**

Alpbachsperrre Meiringen 23. August 2005 ca. 03.00 Uhr morgens

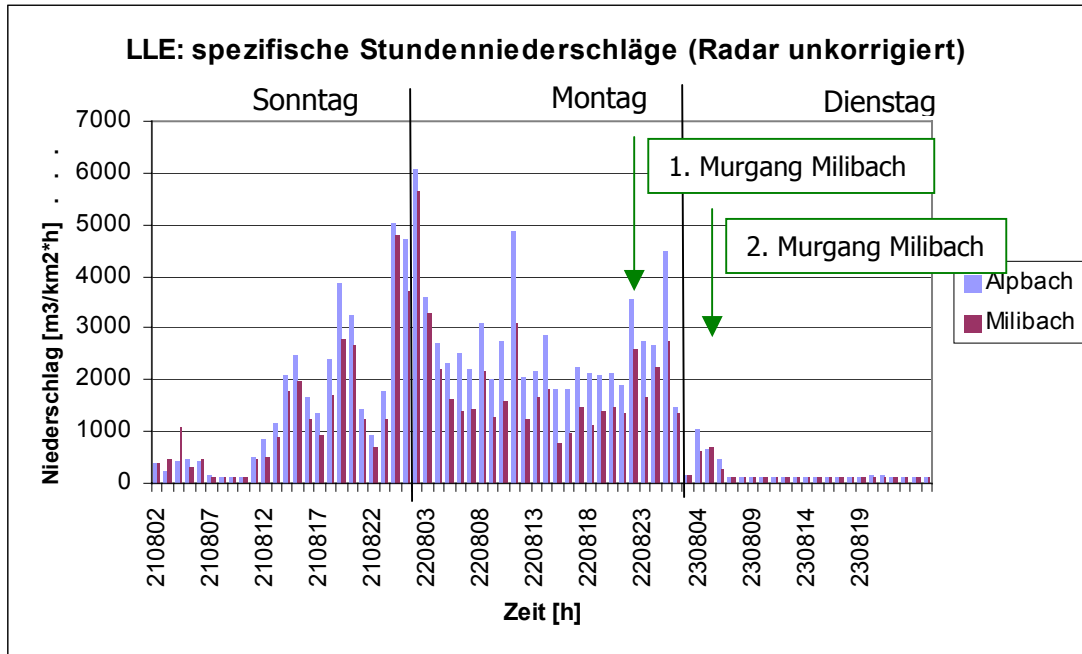
Die Niederschläge vom August 2005 waren sehr hoch. Im Bild sieht man die Regenvolumen in  $\text{m}^3$  Wasser über 3 Tage aufgetragen.

Abbildung: Niederschlagswerte gemäss Radardaten, korrigiert auf Sommerzeit (210804 entspricht 21.8.2005 4.00 Uhr)

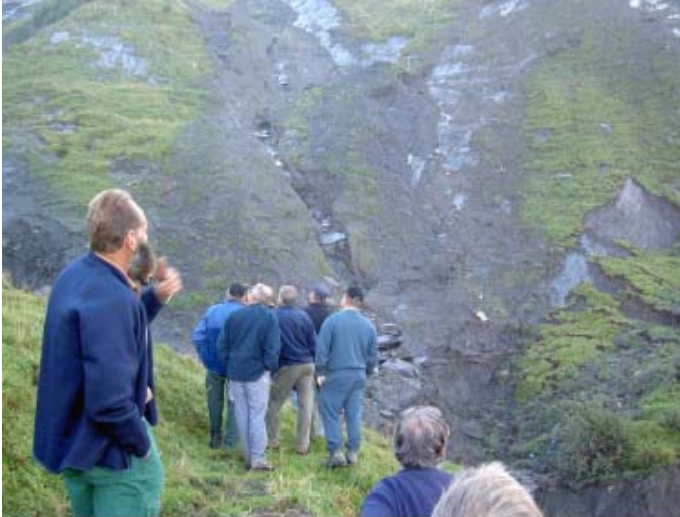
Der Alénienschiefer in Gummen ist ein veränderlich festes Gestein. Wasser kann in die verwitterte Oberflächen (Dezimeter bis Meter) eindringen und erhöht dort den Porenwasserdruck. Auf diese Weise lösen sich bei mehrtägigem Regen plötzlich ganze Pakete als Murgang ('Rüfe') ab.

Abbildung: Gumpen 1800-1700 m.ü.M: Basis der Murgänge im Louwenen

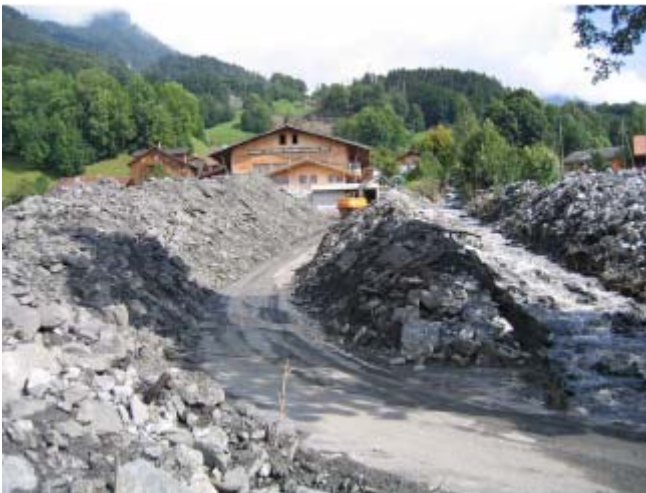
In Reuti wurden nach dem Ereignis ca. 1'500 m<sup>3</sup> Geschiebe aus dem Geschiebesammler Chropf abtransportiert. Auf der Ebene in Reuti wurden ungefähr 13'000 m<sup>3</sup> Geschiebe weggeführt.

Abbildung: Ablagerungen in Reuti. Blick vom Staldacher zur Zimmerei
